# 嘉善县大云热镀锌厂土壤污染 状况初步调查报告

建设单位：嘉善县大云经济开发实业有限公司

调查单位：杭州市环境保护科学研究设计有限公司

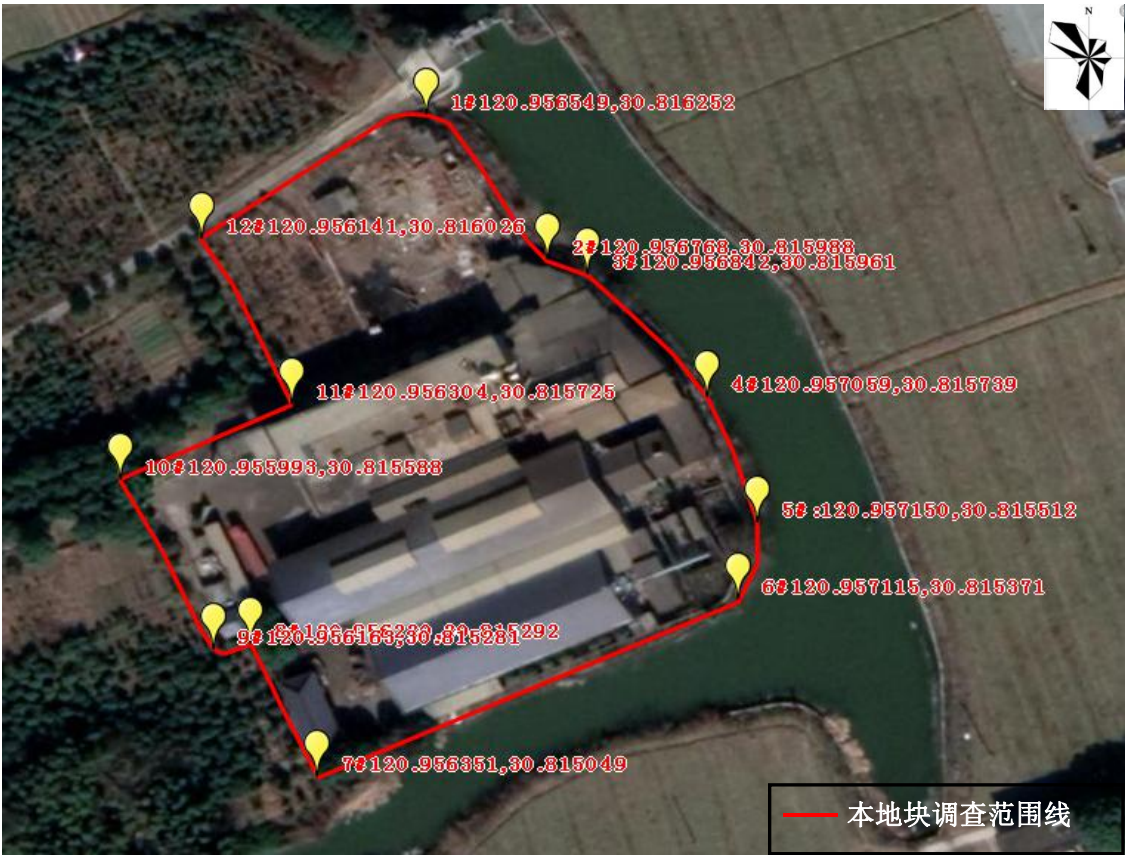
图 2.2-1 地块边界拐点坐标图

地块边界拐点图见图 2.2-1，坐标一览表见表 2.2-1。

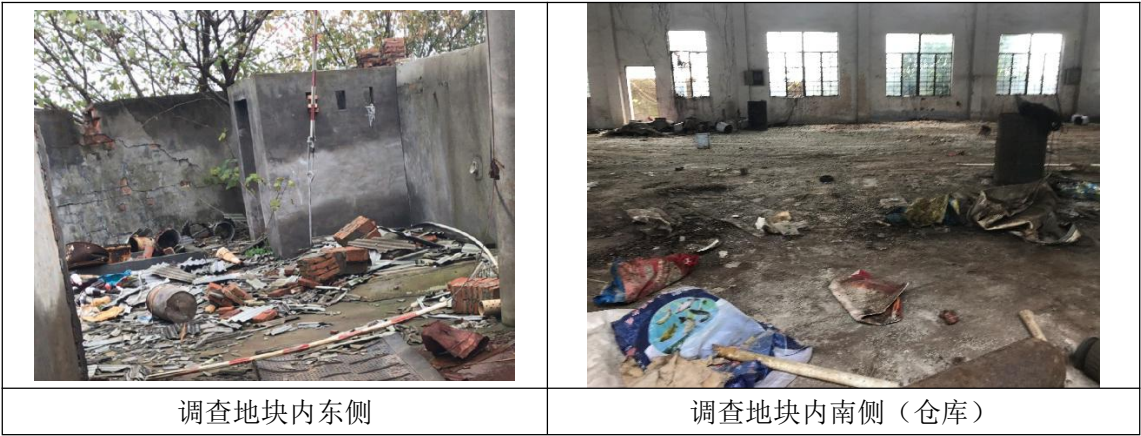
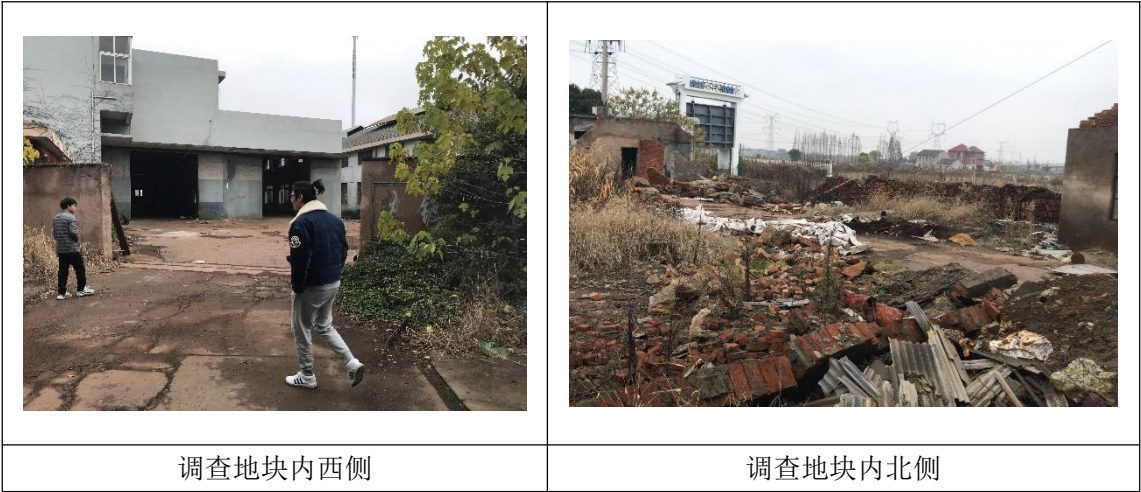
图 3.3-1 地块现状照片图

根据 2018 年 12 月 21 日现场踏勘情况，本调查地块内厂房内设备已全部拆除，地块内部分建筑处于破损状态，重点区域均进行了水泥硬化；2021 年 1 月 15 日再次对现场进行了踏勘，地块内建筑无明显变化。具体情况见图 3.3-1。

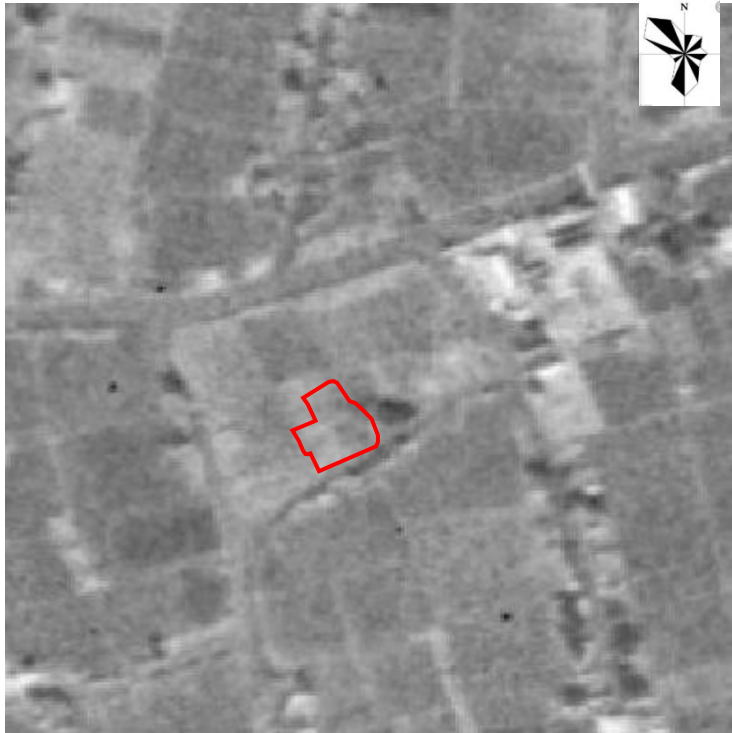
| 地块历史影像图 | 备注 |
|---|---|
| | <p>依据浙江省天地图：70 年代该地块是荒地</p> |

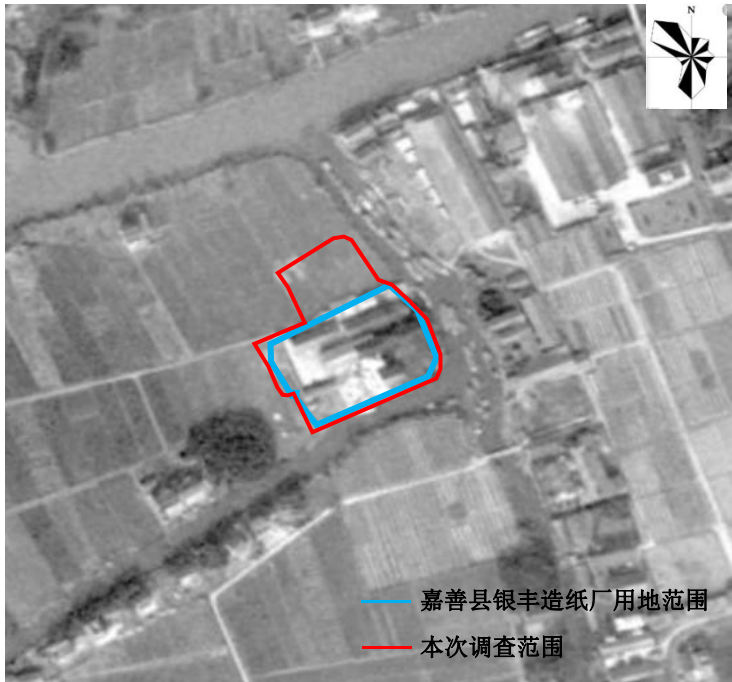
| 地块历史影像图 | 备注 |
|---|---|
| <p>—— 嘉善县银丰造纸厂用地范围<br/>—— 本次调查范围</p> | <p>依据浙江省天地图和人员访谈：1976 年该地块上建成嘉善县银丰造纸厂（图中三色区域为嘉善县银丰造纸厂），2006 年嘉善县银丰造纸厂关停，厂房被拍卖，2000 年地块北侧原是农田。</p> |

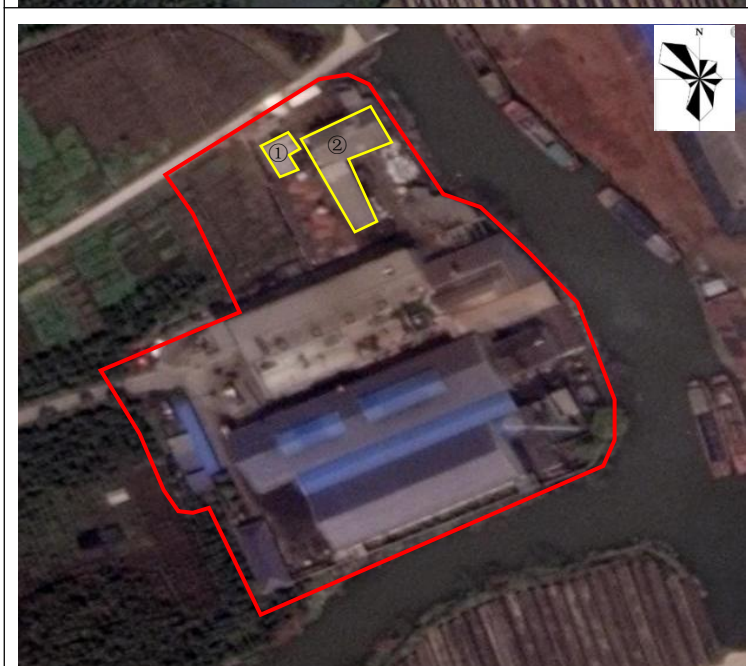
| | <p>依据 2012 年 3 月谷歌历史影像图和人员访谈，地块北侧相继改扩建了配电房（①）和污水临时储池（②）用于生产。</p> |

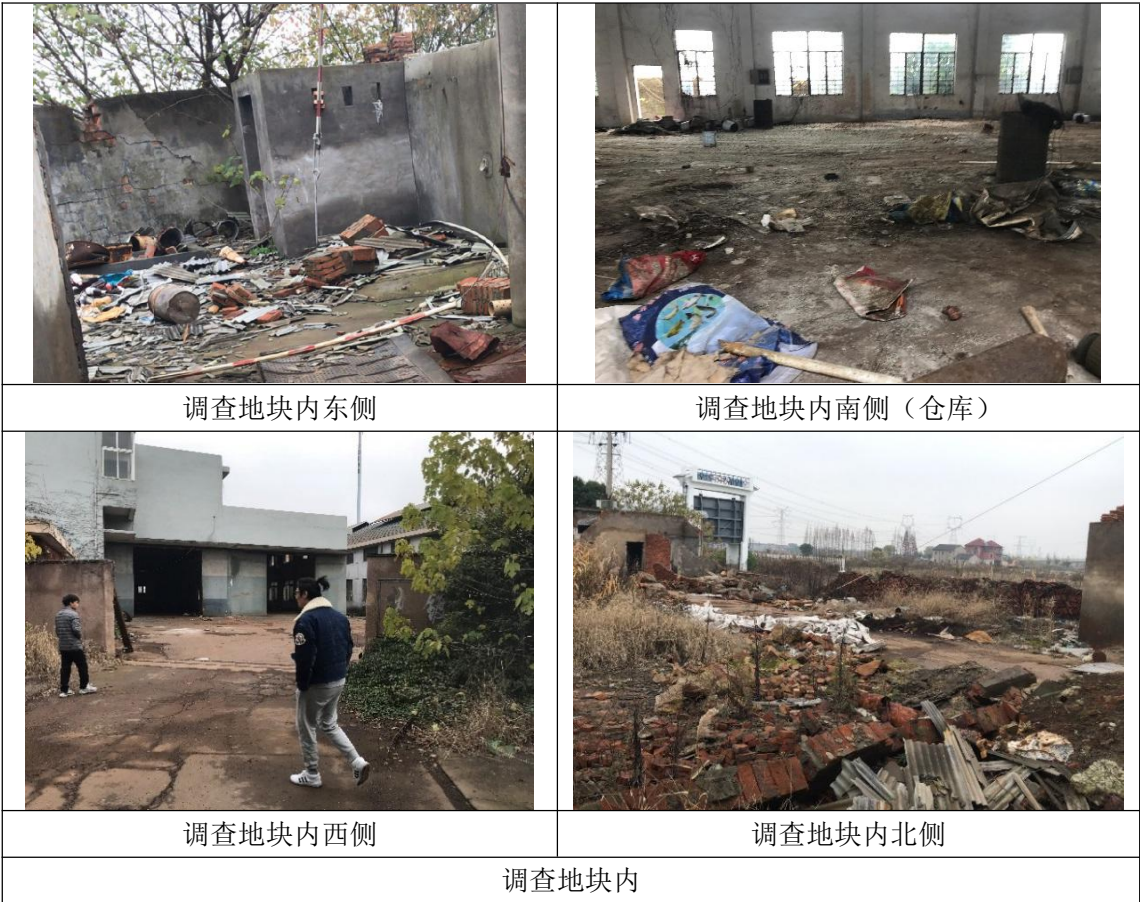
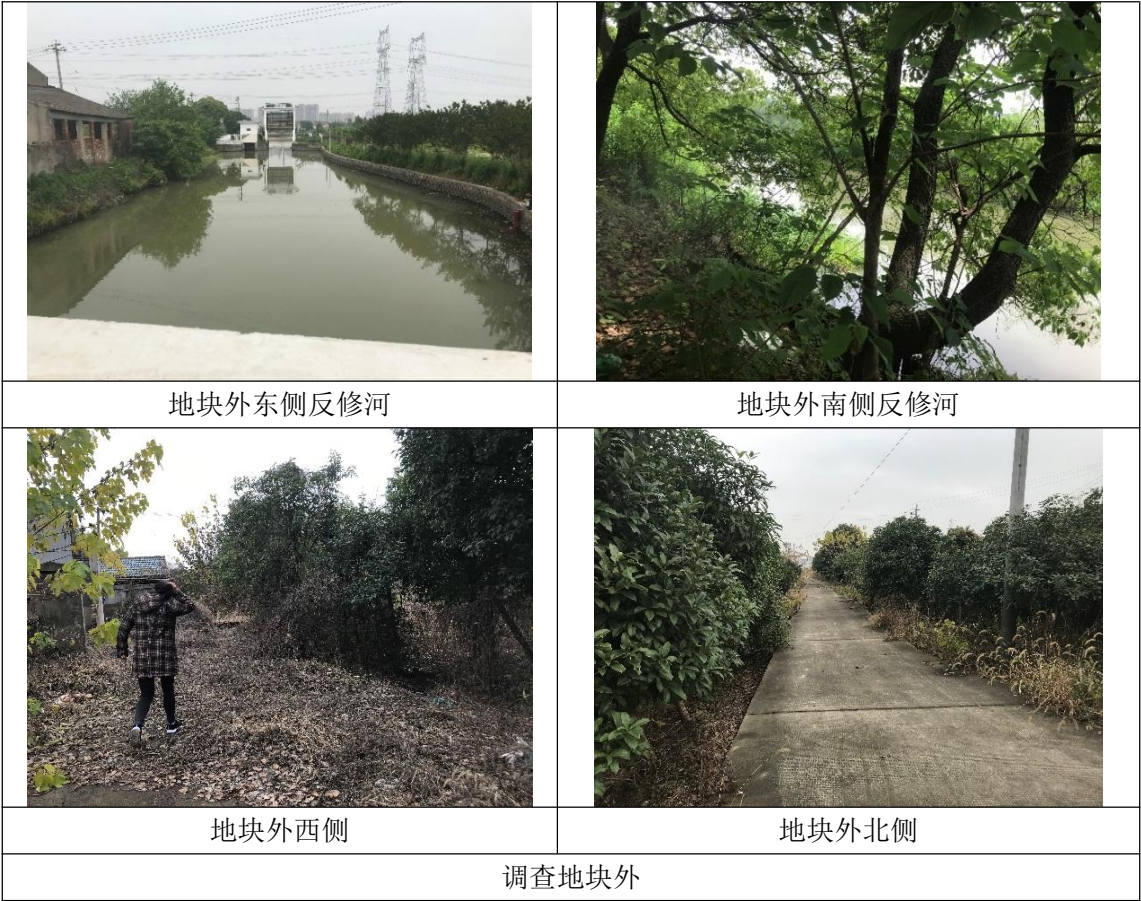
图 3.5-1 调查地块内及周边环境现状图

我单位于 2018 年 12 月 21 日对现场进行踏勘。依据 2018 年 12 月 21 日现场踏勘情况，本调查地块内厂房内设备均已拆除，地块内部分建筑处于破损状态，重点区域均进行了水泥硬化；2021 年 1 月 15 日再次对现场踏勘，地块内建筑无明显变化。调查地块内现状及周边现状照片见图 3.5-1。

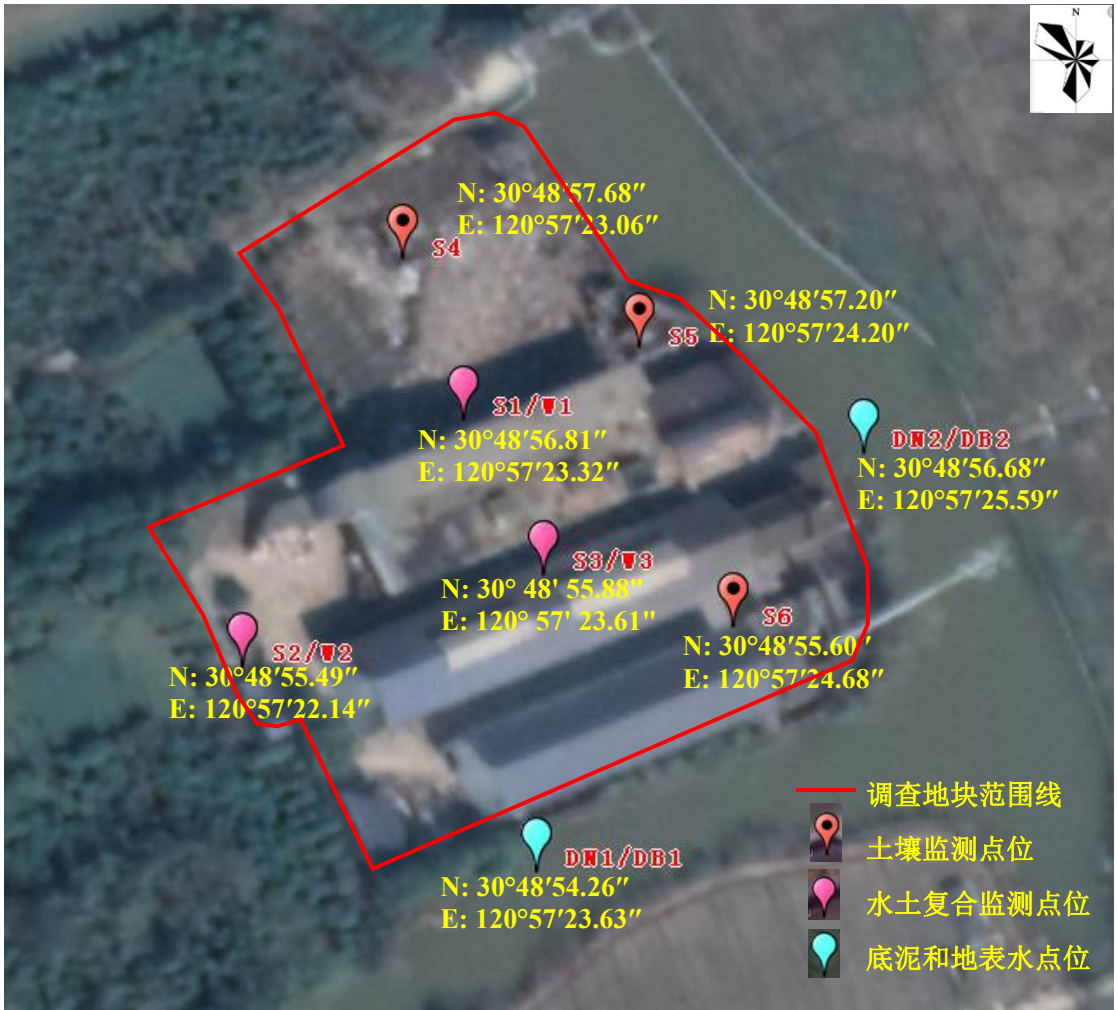
图 4.3-1 调查地块监测点位图

综合以上情况，本次调查共布设土壤监测点位 7 个（地块内监测点 6 个，对照点 1 个），地下水监测点 4 个（地块内 3 个，对照点 1 个），地下水点位与土壤监测点位重合；2 个地表水点位和 2 个底泥点位，具体点位布置见表 4.2-1 及图 4.3-1。

2、根据《场地环境监测技术导则》（HJ25.2-2014）要求，本次初步调查地块内共设置 3 个浅层地下水井。W1 布设在酸洗区，W2 布设在危废堆放区，W3 布设在嘉善县大云热镀锌厂生产车间，均位于污染较重的区域。

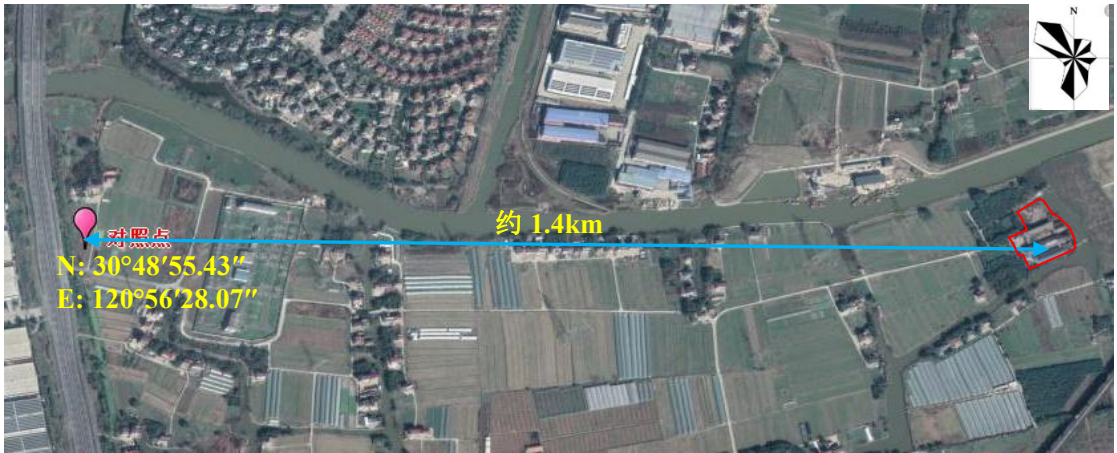
图 4.3-2 调查地块土壤和地下水对照点位图

3、对照点位布设：地块外土壤对照点和地下水对照点设置在距离本地块西侧约 1.4km 处农田内，历史上均为农田，受到的扰动相对较小，且对照点位于距离本地块较远，受污染的可能性较小。对照点周边现状为空地，均无企业存在，且无疑似污染痕迹，符合对照点选取要求。

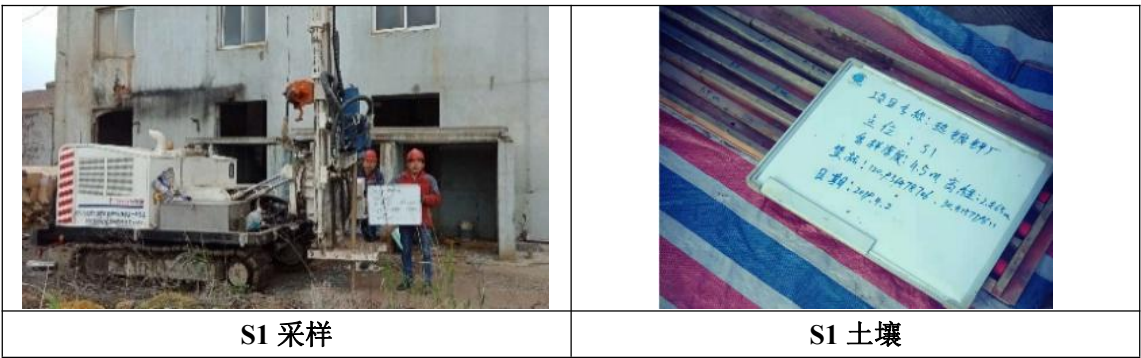
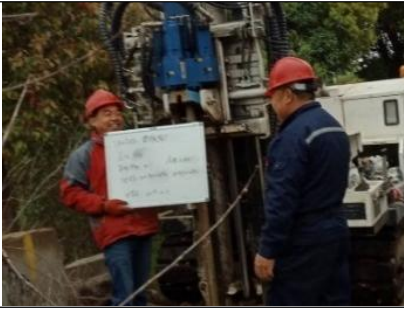
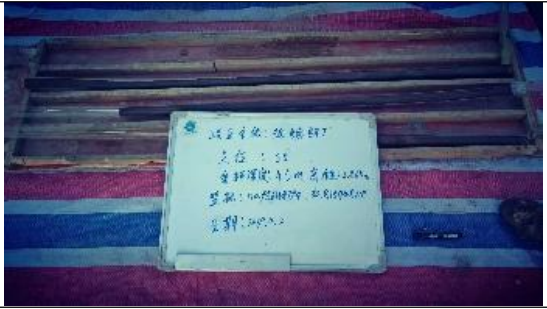
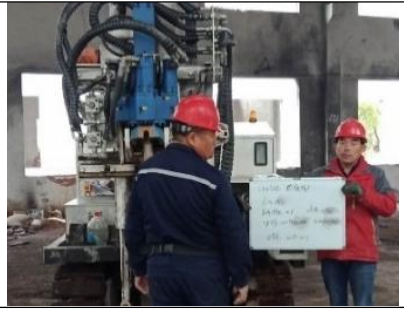
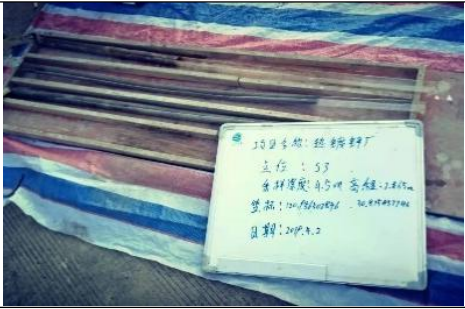
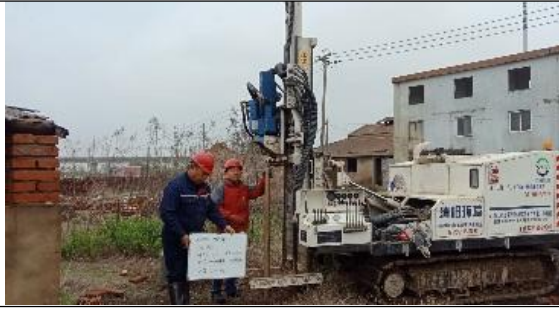
图 5.2-1 现场土壤采样照片

| <p>S2 采样</p> | <p>S2 土壤</p> |
| <p>S3 采样</p> | <p>S3 土壤</p> |
| <p>S4 采样</p> | <p>S4 土壤</p> |

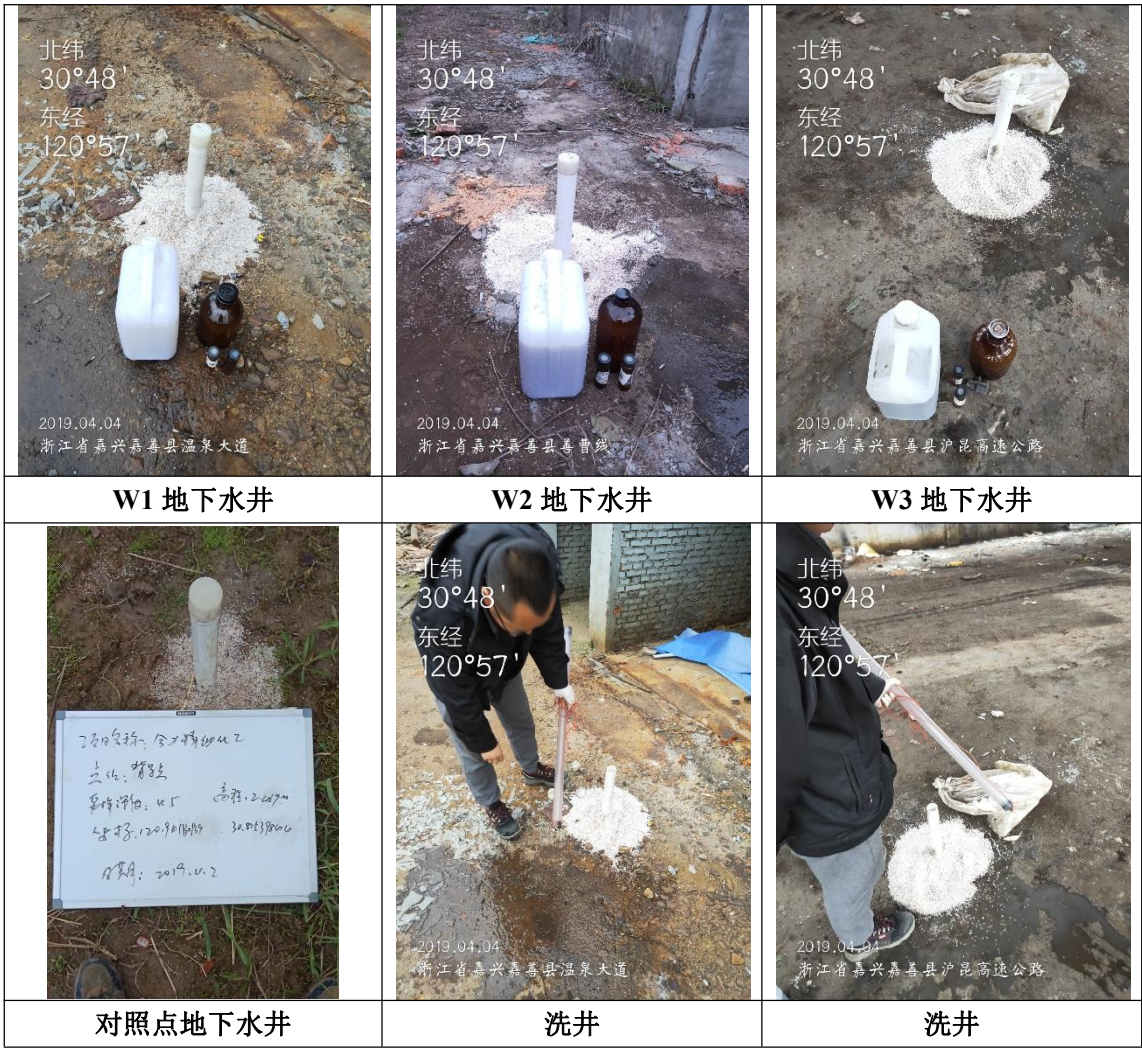
图 5.2-2 现场建井、洗井及采样照片

使用贝勒管采集地下水样品，坚持“一井一管”的原则，避免交叉污染，同时根据《地下水环境监测技术规范》(HJ/T 164-2004)，不同的分析指标分别取样，保存于不同的容器中，并根据不同的分析指标在水样中加入相应的保存剂。采集水样后，立即将水样容器瓶盖紧、密封，贴好标签。均在 4℃ 以下避光保存，装箱用泡沫塑料等分隔以防破损，同一采样点的样品瓶装在同一采样箱中。

本次地下水采样共采集调查地块内 3 个水样和对照点 1 个水样。

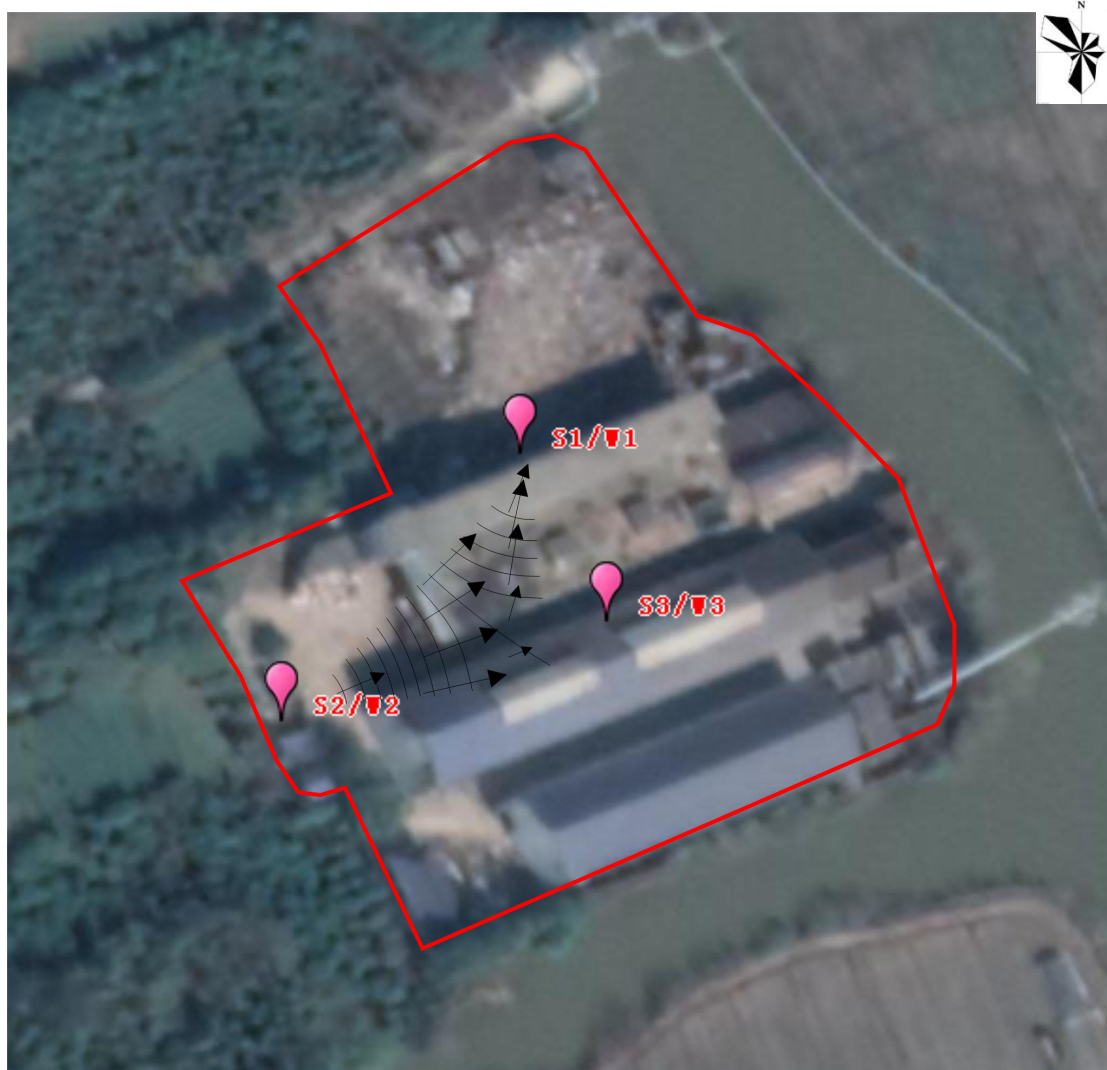
图 6.1-1 现场采样时地下水流向图

本地块地下水流向采用杭州谱尼检测科技有限公司提供的地块内地下水井的孔口高程以及地下水埋深数据，采用 surfer 软件模拟出本地块的地下水流向图见图 6.1-1，大致是由西南向东北流向反修河。
