杭州天杭蓄电池厂地块  
土壤污染状况初步调查报告  
(公示报告)

建设单位：杭州市城东新城建设投资有限公司

编制单位：杭州市环境保护科学研究设计有限公司

二零二一年四月

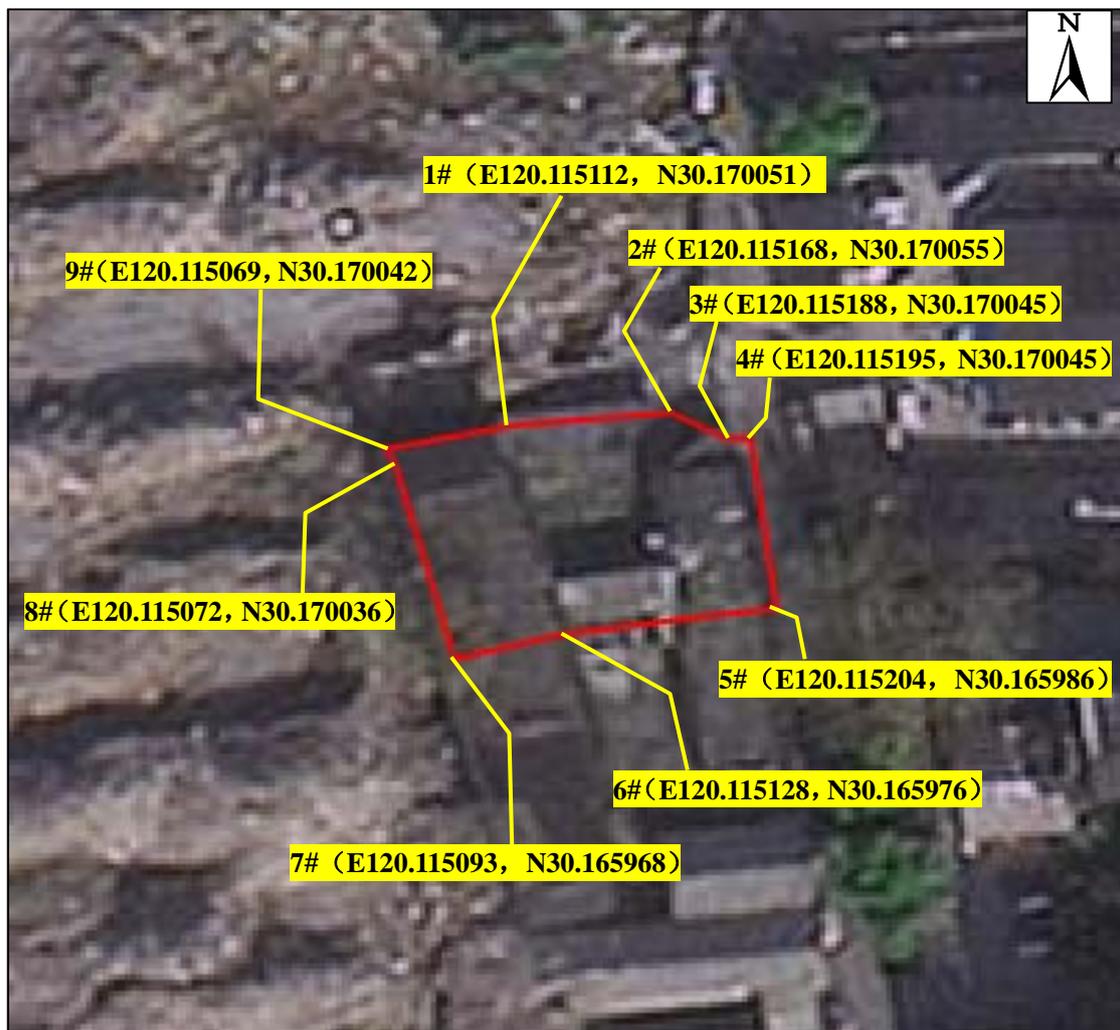
图 2.1-1 地块边界拐点坐标图

场地边界拐点坐标见表 2.1-1，坐标图见图 2.1-1。

拐点	经度	纬度
1#	120.115112	30.170051
2#	120.115168	30.170055
3#	120.115188	30.170045
4#	120.115195	30.170045
5#	120.115204	30.165986
6#	120.115128	30.165976

7#	120.115093	30.165968
8#	120.115072	30.170036
9#	120.115069	30.170042

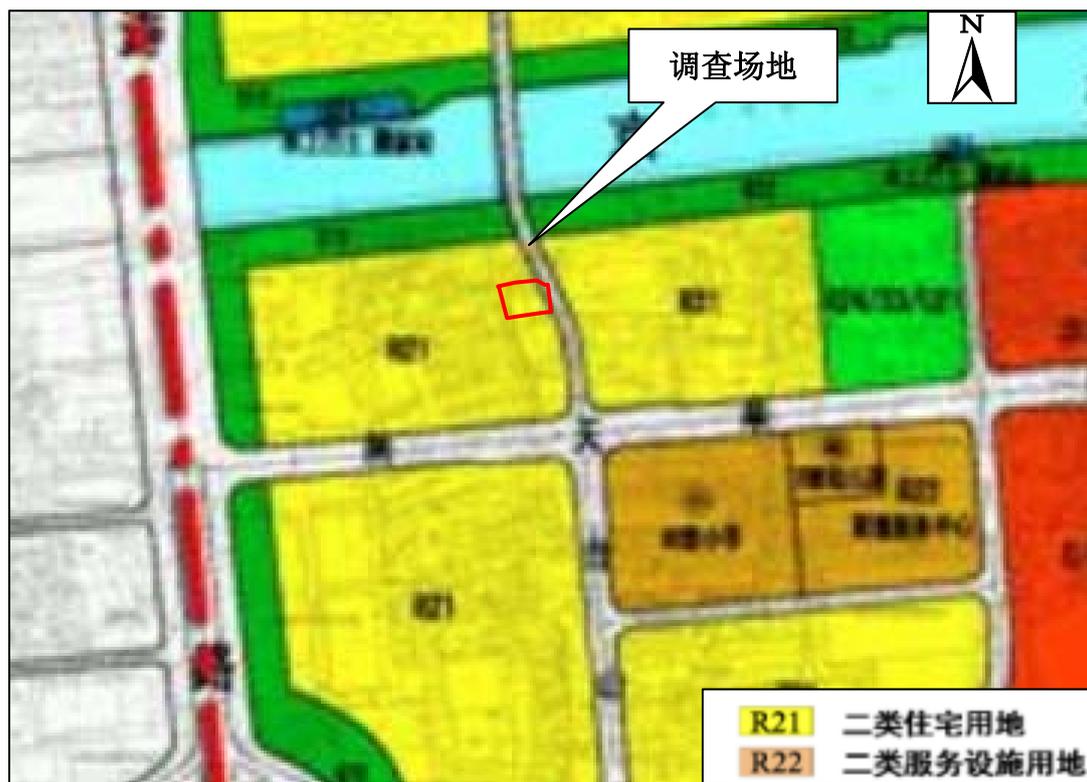
图 3.2-1 场地用地规划示意图

根据《杭州市天城单元、彭埠单元（城东新城城市设计范围）控制性详细规划调整（2010）》，本场地规划为住宅用地（R21）和道路用地，场地用地范围内规划情况见图 3.2-1。

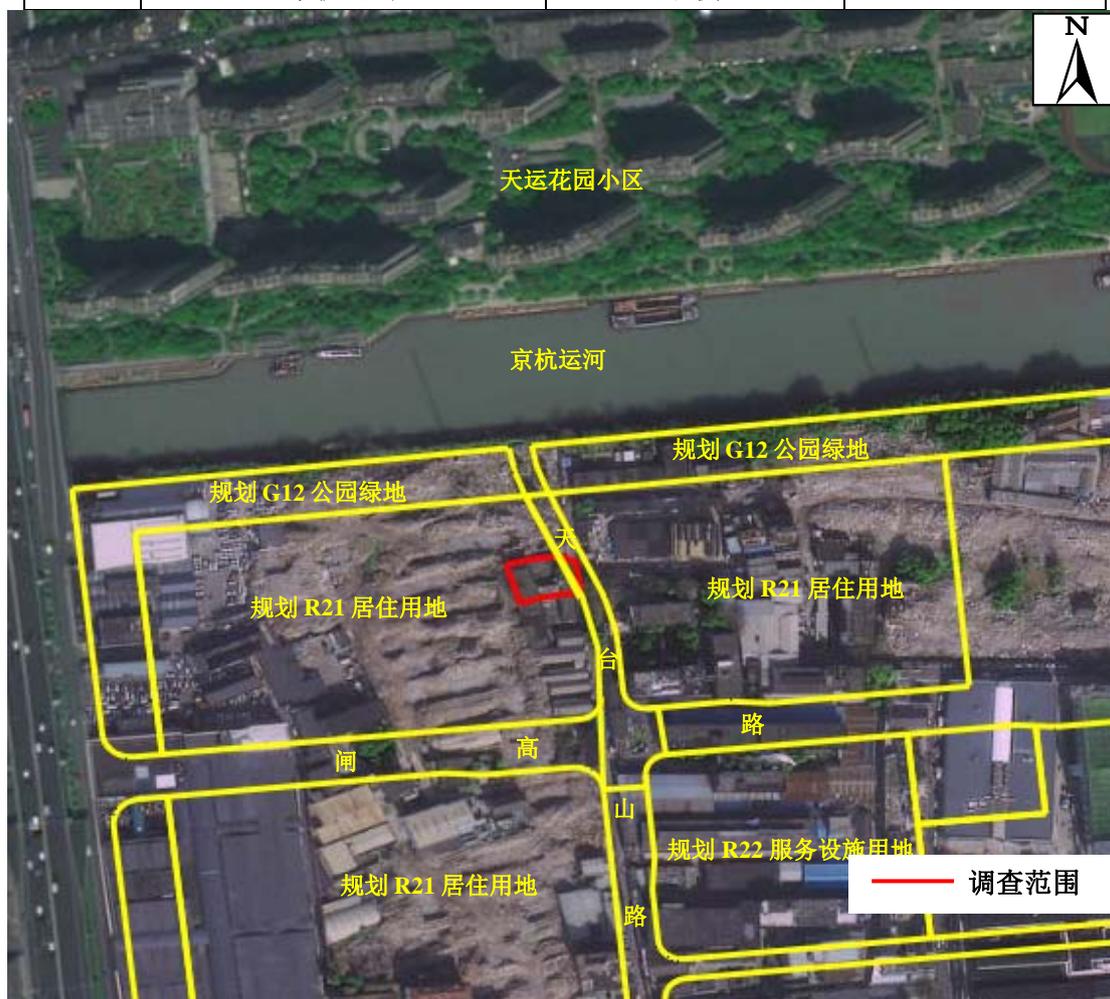
图 3.2-2 敏感目标示意图

根据现场踏勘，调查场地周边 200m 范围内现状敏感目标和规划敏感目标如表 3.2-1、表 3.2-2 和图 3.2-2。

序号	敏感目标	方位	距离	居民人口数
1	天运花园小区	北侧	约 180m	约 4107 人
2	京杭运河	北侧	约 74m	/

序号	敏感目标	方位	距离
1	天台山路	东侧	紧邻
2	规划住宅用地	东侧	约 12m
3	规划住宅用地	南侧	紧邻
4	闸皋路	南侧	约 74m

5	规划住宅用地	西侧	紧邻
6	规划住宅用地	北侧	紧邻
7	G12 公园绿地	北侧	约 42m
8	京杭运河	北侧	约 74m

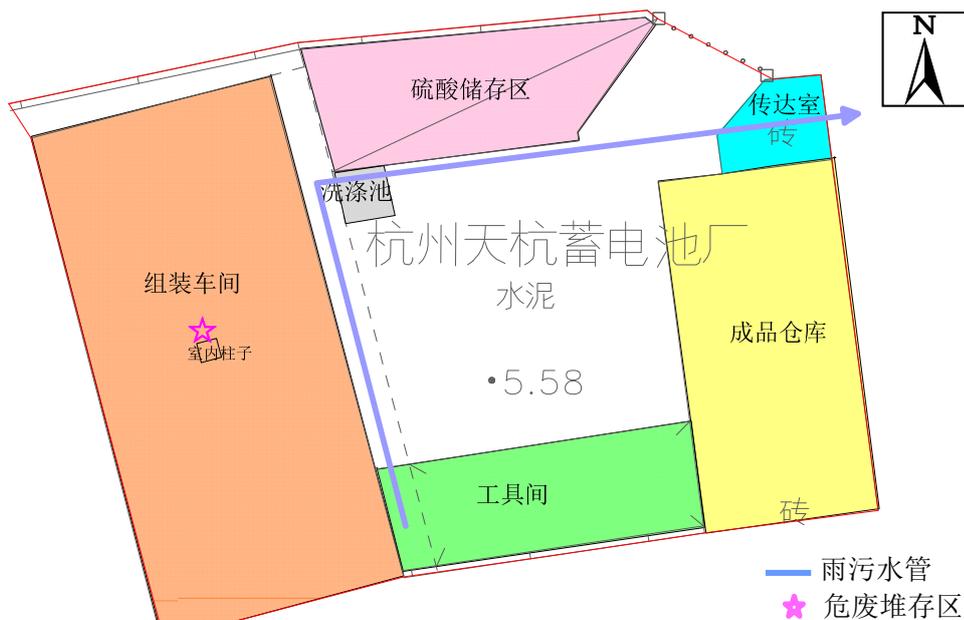
图 3.5-1 企业平面布置图

场地内企业平面布置如图 3.5-1 和表 3.5-3。

建筑功能	位置	面积 (m <sup>2</sup> )	地面情况
成品仓库	东侧	109	已硬化， 无防腐防渗措施
工具间	南侧	61	
组装车间	西侧	226	
硫酸储存区	北侧	64	
洗涤池	硫酸储存区西南侧	0.25	
危废储存区（废铅酸蓄 电池及含铅残渣堆放）	组装车间中部承重柱子 的北侧	1	
传达室	东北侧	15

根据上述分析，企业原辅材料主要使用硫酸和铅板，考虑企业使用的原料铅中可能含有镉，增加镉作为特征污染物，因此该企业特征污染物主要为 pH、铅、镉等重金属、硫酸盐。重点关注区域为组装车间、成品仓库、雨污水管网附近、硫酸储存及稀释区和危废堆放区。

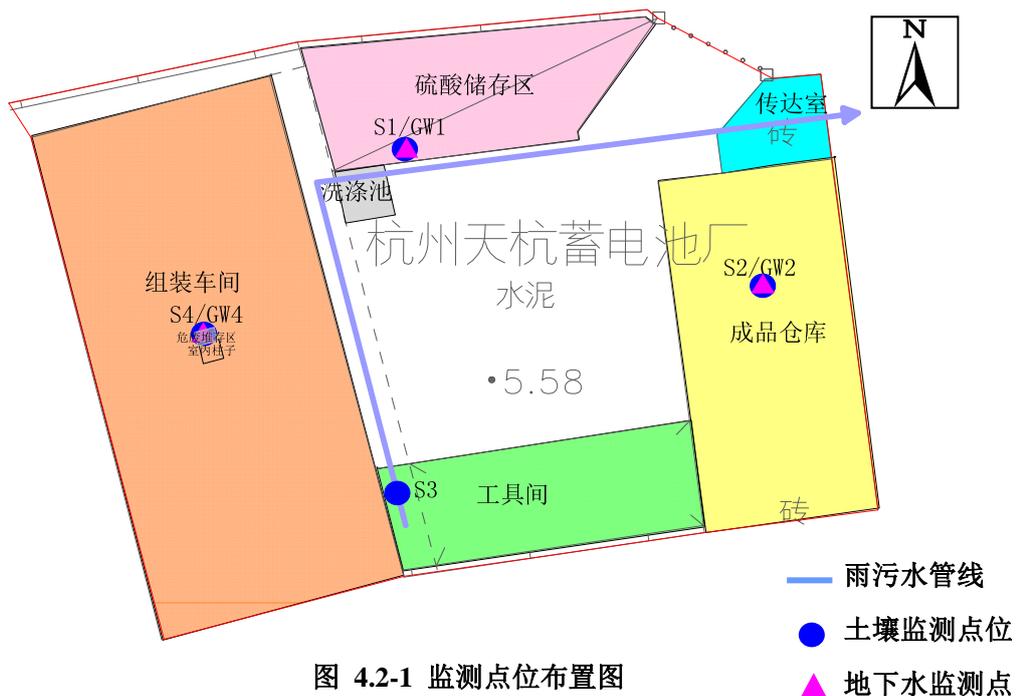
图 4.2-1 监测点位布置图

本次调查地块内共布设土壤监测点位 4 个，地下水点位 3 个（其中一个点位设置对井）；地块外设置一个柱状对照点，位于地块西北侧约 76m 处进行检测；地下水点位与土壤监测点位重合。

类别	点位	位置	经纬	纬度	采样深度	检测项目
土壤	S1	硫酸储存及稀释区、危废堆存处（靠近雨污水管线和洗涤池处）	120.115153	30.170040	6m	A类：pH、干物质，重金属砷、镉、铬（六价）、铬、铜、铅、汞、镍、锌、镱、银； B类：VOCs包括《土壤环境质量 建设用地土壤污染风险管控标准（试行）》中必测 27 项以及同种方法检出的其他 VOCs 指标； C类：SVOCs包括《土壤环境质量 建设用地土壤污染风险管控标准（试行）》中必测 11 项以及同种方法检出的其他 SVOCs 指标； D类：石油烃（C <sub>10</sub> -C <sub>40</sub> ）。
	S2	成品仓库	120.115184	30.170018	6m	
	S3	工具间的雨污水管线旁	120.115126	30.165992	6.5m	
	S4	组装车间及危废堆存区（废铅酸蓄电池及含铅残渣堆放）	120.115097	30.170014	18m	
	C1	对照点	120.115145	30.170031	6m	
	C2		120.114925	30.165872	0.2m	
	C3		120.115182	30.165852	0.2m	
	C4		120.115582	30.170250	0.2m	
地下水	GW1	硫酸储存及稀释区、危废堆存处（靠近雨污水管线和洗涤池处）	120.115153	30.170040	6.5m	A类：pH、重金属砷、镉、铬（六价）、铜、铅、汞、镍、锌、镱、银； B类：溶解性总固体、氨氮、硝酸盐氮、亚硝酸盐氮、高锰酸盐指数、总硬度、硫酸盐、阴离子表面活性剂等常规地下水指标； C类：VOCs包括《土壤环境质量 建设用地土壤污染风险管控标准（试行）》中必测 27 项以及同种方法检出的其他 VOCs 指标； D类：SVOCs包括《土壤环境质量 建设用地土壤污染风险管控标准（试行）》中必测 11 项以及同种方法检出的其他 SVOCs 指标； E类：石油烃（C <sub>10</sub> -C <sub>40</sub> ）。
	GW2	成品仓库	120.115184	30.170018	7m

GW4-深	组装车间及危废堆存区（废铅酸蓄电池及含铅残渣堆放）	120.115097	30.170014	18m	
	GW4-浅				6.5m	
	CW1	对照点	120.115145	30.170031	6m
