# 申花单元 GS0404-A5-12 地块南区域 土壤污染风险评估报告

二〇二一年三月

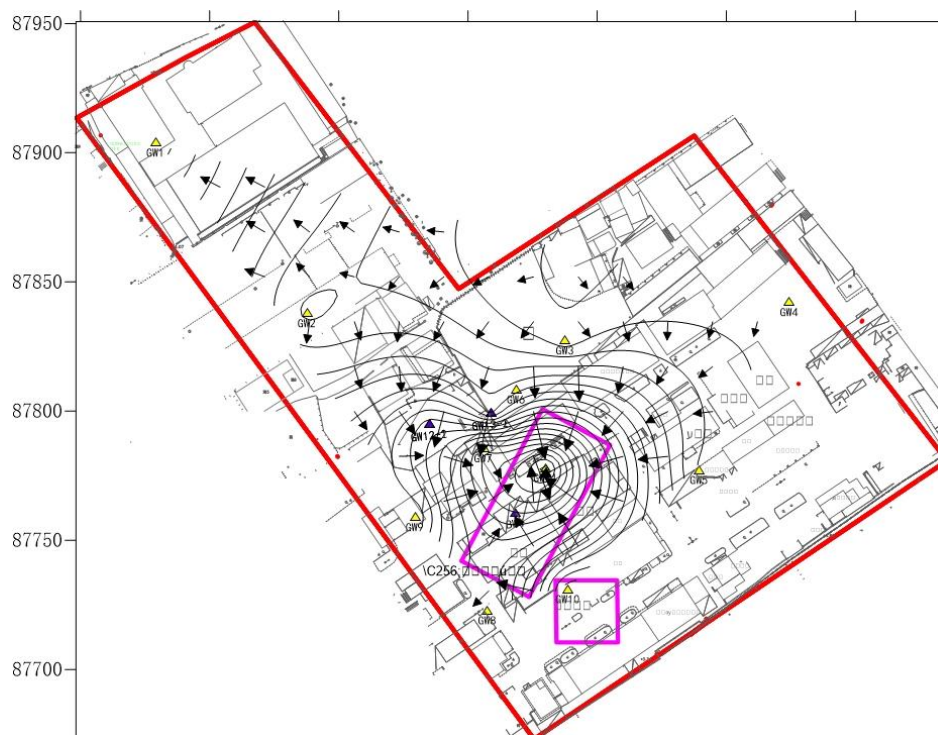
图 2.1-8 调查地块地下水流向图（2020.9）

本场地地下水流向采用苏伊士环境检测技术（上海）有限公司和上海欧卢环保技术有限公司提供的场地水井的孔口高程以及地下水面至孔口距离数据，绘制出场地的地下水流向图。根据水位高程判断出本场地地下水流向大致往西南侧方向流，汇集到原修复工程清挖基坑 MW-3 内，具体见下图。
