望江单元 SC0404-R21-05 地块(除杭州汽车南站
临时安置区域外) 土壤污染风险评估报告
(公示稿)

杭州市环境保护科学研究设计有限公司

二〇二一年八月

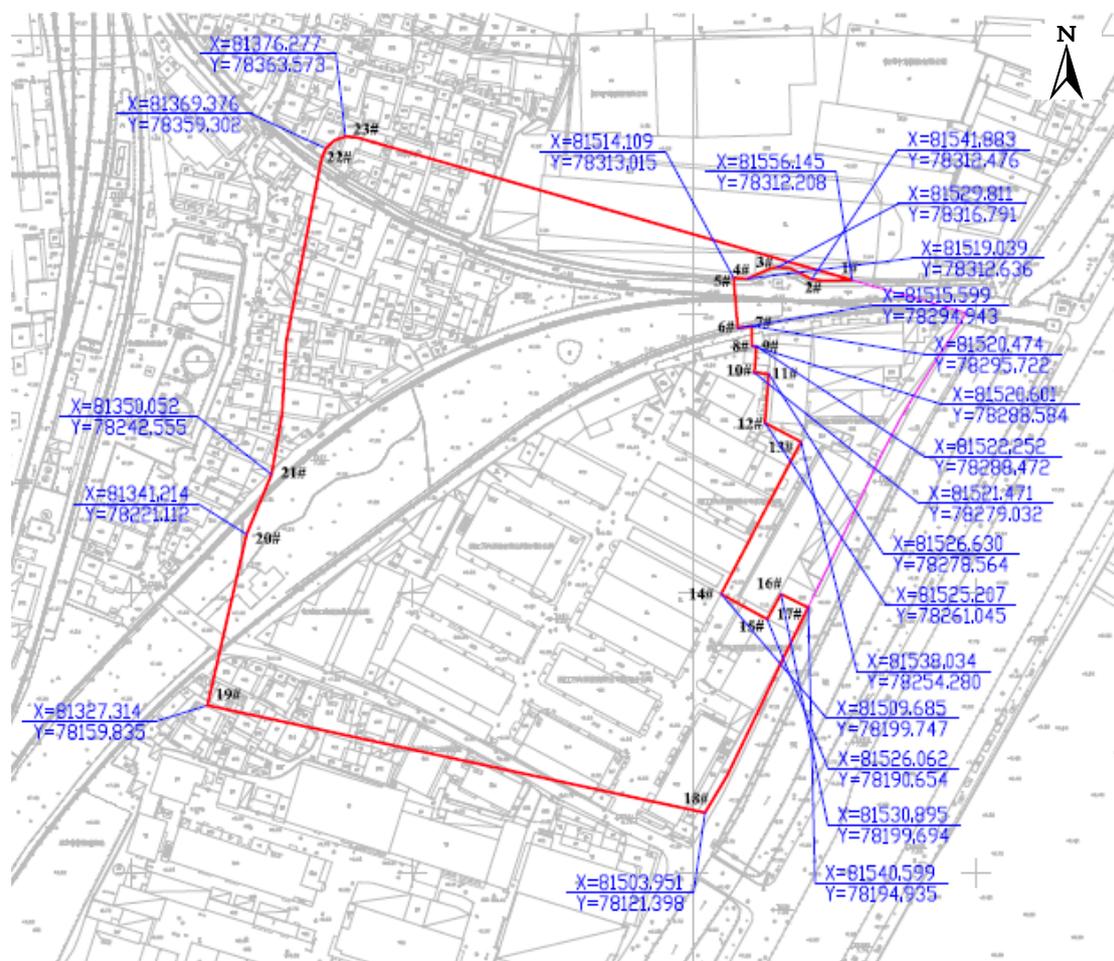
图 1 地块边界拐点坐标图 (杭州坐标系)

本次风险评估范围为望江单元 SC0404-R21-05 地块(除杭州汽车南站临时安置区域外), 占地面积约为 36900 m²。

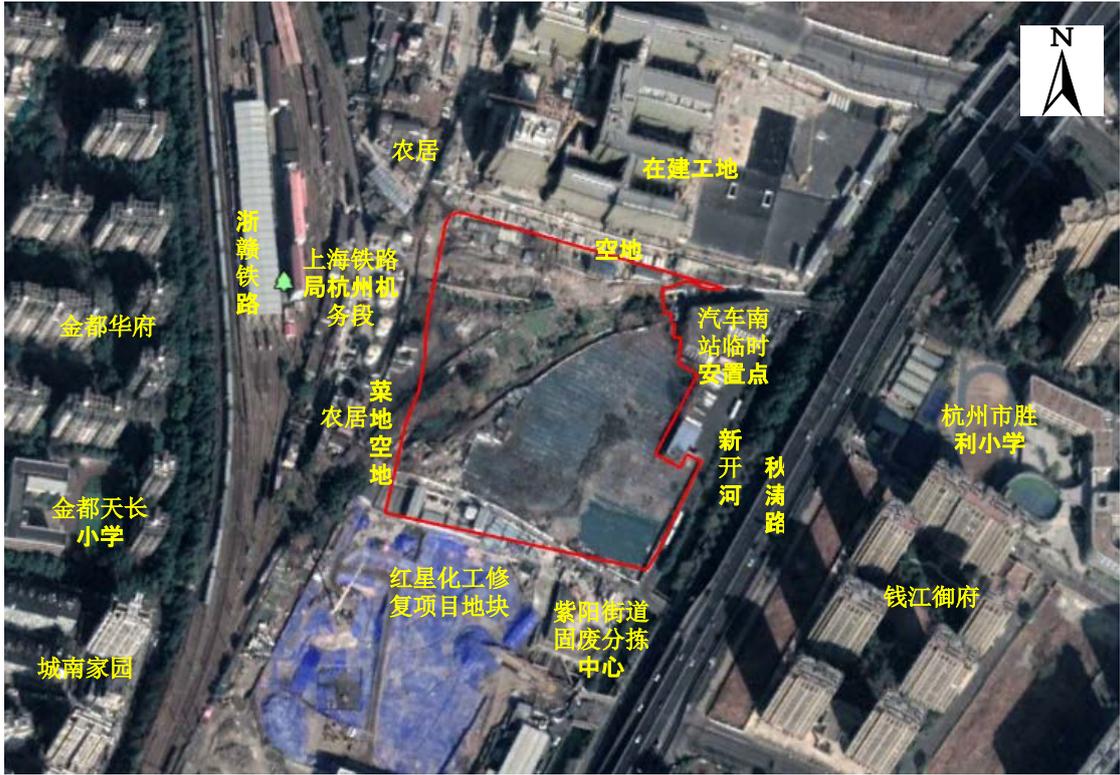
图 3 地块周围环境示意图

本次风险评估区域位于杭州市上城区望江单元, 东至杭州汽车南站临时安置点, 南至 SC0404-B1/B2-16 地块, 西至规划海潮路, 北临规划海塘路, 地块周边环境概况见表 2.1-1, 地块地理位置及周围环境示意图 2.1-1 及图 2.1-2。

方位	与红线距离	现状用地情况	规划用地情况
东侧	紧邻	杭州汽车南站临时安置点	R21 住宅用地
	16 m	新开河	新开河
	38 m	秋涛路	秋涛路
	100 m	钱江御府	R21 住宅用地
	150 m	杭州市胜利小学	A33 中小学用地
南侧	紧邻	红星化工修复项目项目部	B1/B2 商业商务用地
	5m	红星化工修复项目地块	B1/B2 商业商务用地
	10m	紫阳街道固废分拣中心	B1/B2 商业商务用地
西侧	紧邻	空地、菜地	规划海潮路
	25 m	南落马营农居	G1/S42 公园绿地、社会停车场用地
	25 m	上海铁路局杭州机务段	G1/S42 公园绿地、社会停车场用地
	95 m	浙赣铁路	浙赣铁路
	150 m	金都华府	R21 住宅用地
金都天长小学		A33 中小学用地	
北侧	紧邻	空地	规划海塘路
	12 m	在建工地	A33 中小学用地
西南侧	195 m	城南家园	R21 住宅用地
西北侧	30 m	农居	G1/S42 公园绿地、社会停车场用地

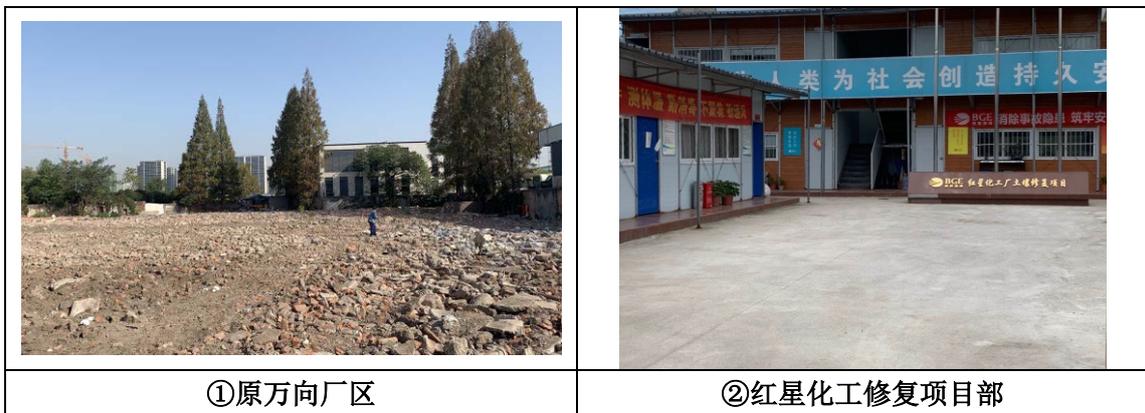
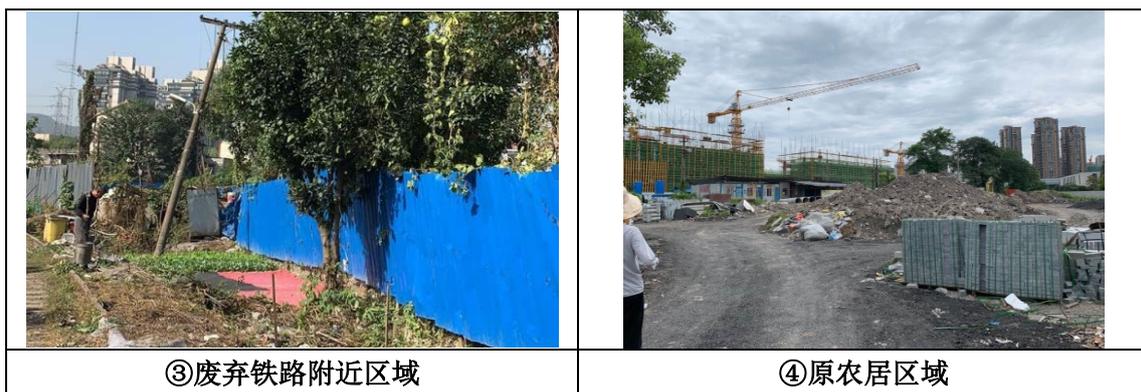
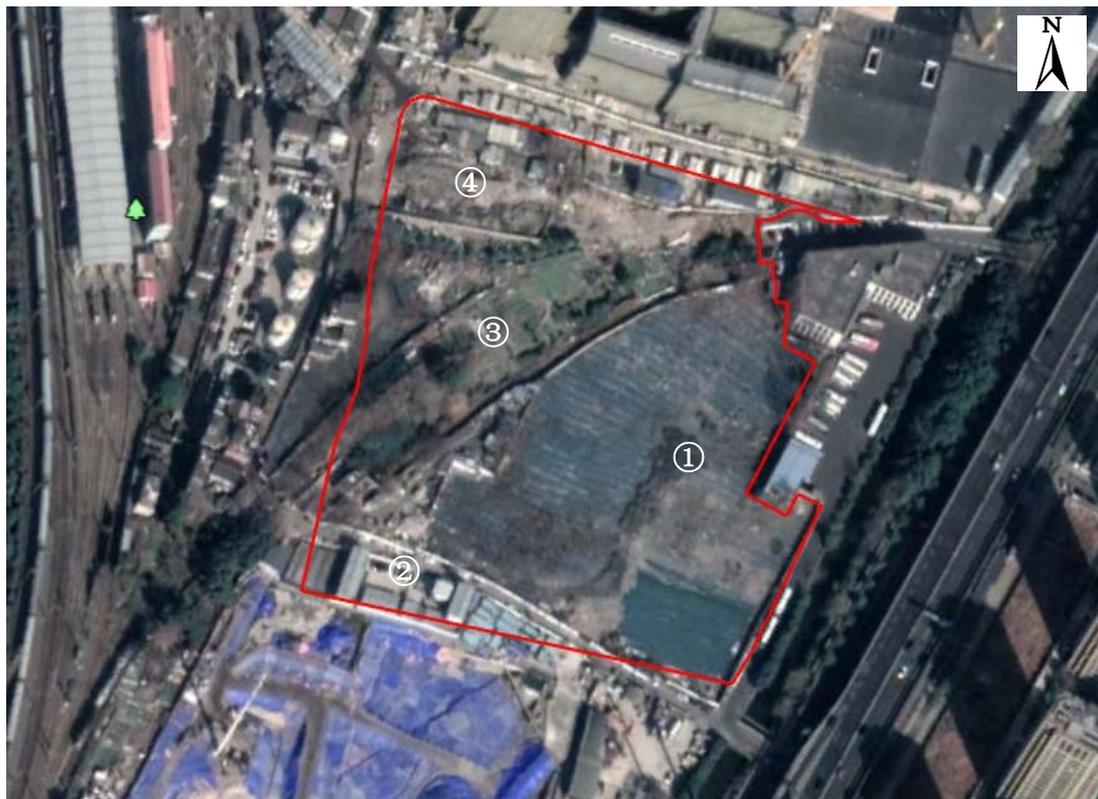
图 4 地块现场踏勘

根据现场踏勘情况，地块内原浙江万向系统有限公司杭州分公司区域已拆除，地表有较厚的建筑垃圾；地块南侧靠近红星化工一侧现状被红星化工厂修复项目征用，作为办公生活区使用；原农居及铁路区域，现状为荒地及菜地。现场踏勘照片见下图所示。
